## 처분자산 상태 확인서

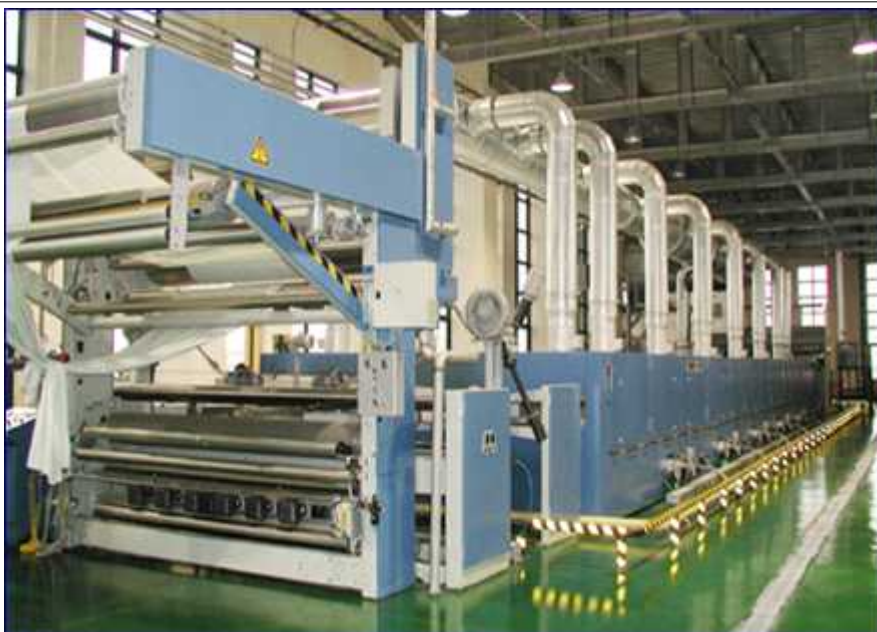
장비사진

자 산 명	MONFORTS 텐터기 (부속장치 2종 포함)	관 리 팀	염색지능화센터
		모델번호	MONFORTS MONTEX
취득일자	1999.11.30	취득금액	951,745,473
보관위치	염색지능화센터 E동 3F	장비상태	고장
장비 설명	<ul style="list-style-type: none"> <li>- 가스식 6챔버 텐터가공기로 밀도폭조정기와 자동포묵교정기가 함께 설치 되어 있음</li> <li>- 연식에 비해 사용량이 많지 않음</li> </ul>		
사양	<ul style="list-style-type: none"> <li>- 사양 : 포속 5~100m/min</li> <li>- 용도 : 직물 및 편물의 열고정 및 후가공용</li> <li>- 부속장치 : 텐터기-밀도폭 조정기, 자동포묵교정기</li> </ul>		
장비의 현재 상태	<ul style="list-style-type: none"> <li>- 현재 출구부 batch arm 좌우 실린더 고장이나 그 외 정상 작동됨</li> </ul>

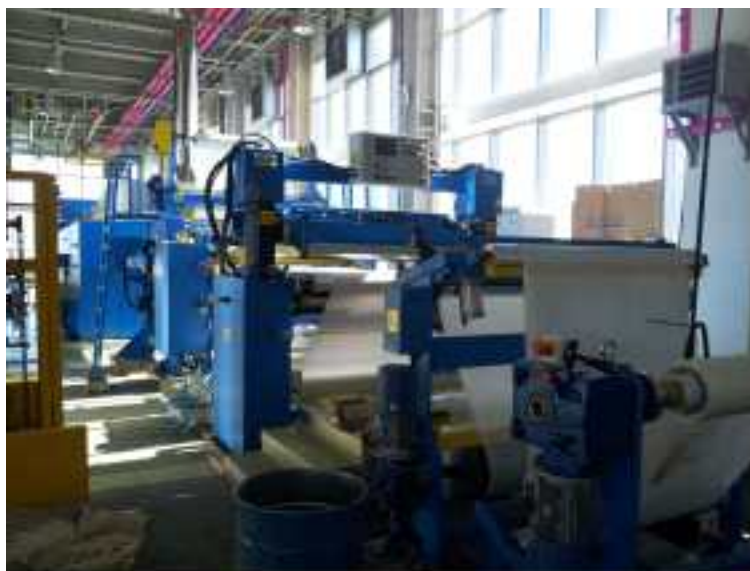
### 장비사진

자 산 명	다목적 고온형 파이롯트 코팅기	관 리 팀	염색지능화센터
		모델번호	-
취득일자	2013. 03. 04	취득금액	888,342,395
보관위치	염색지능화센터 F동 4F	장비상태	사용 가능
장비 설명	<ul style="list-style-type: none"> <li>- 주로 산업용으로 사용되는 슈퍼소재 원단의 기능성 특수 코팅 가공을 연구하기 위해 도입된 장비로써 Knife, Gravure Roll, Laminating type이 한 설비에 장착되어 있으며 stenter의 온도 범위도 320°C Max point로 다양한 원단과 수지의 Coating Test 가공을 진행 할 수 있음</li> </ul>		
사양	<ul style="list-style-type: none"> <li>- Maximum width of web : 1,200mm</li> <li>- Mechanical speed : 1-20 m/mim</li> </ul>		
장비의 현재 상태	<ul style="list-style-type: none"> <li>- 현재 Knife coater 부분은 수리가 필요</li> </ul>

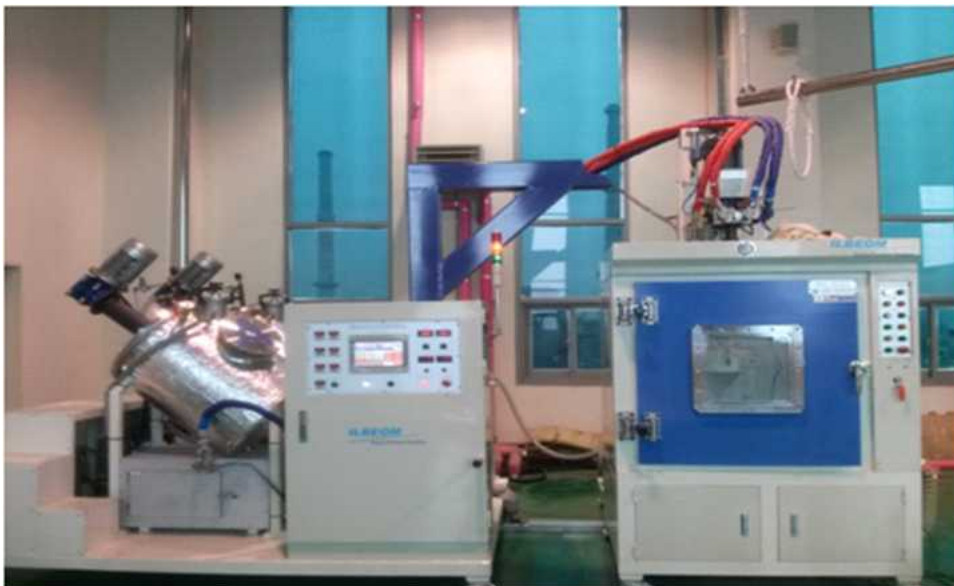
장비사진

자 산 명	저압 림(RIM) 성형기	관 리 팀	산업용소재연구단
		모델번호	VMP-2000
취득일자	2014.08.13	취득금액	140,800,000
보관위치	F동 5층	장비상태	고장
장비 설명	- 탄소섬유 등 슈퍼섬유를 이용하여 복합재료를 성형하는 연구장비로 챔버내 저온, 저압의 조건에서 탄소섬유 등 슈퍼섬유와 수지 원액을 정량으로 몰드에 토출하여 림 복합재료로 성형 가능함		
사양	- Mixing Head 2-성분 다이내믹 혼합 및 Two way 순환방식 - 토출량 : 0.6 ~ 6 L/min - 원액계량펌프 : A액(Resin), B액(Hardener) - 자동/수동 겸용 제어방식		
장비의 현재 상태	- 경미한 고장 상태로 수리 후 작동 가능

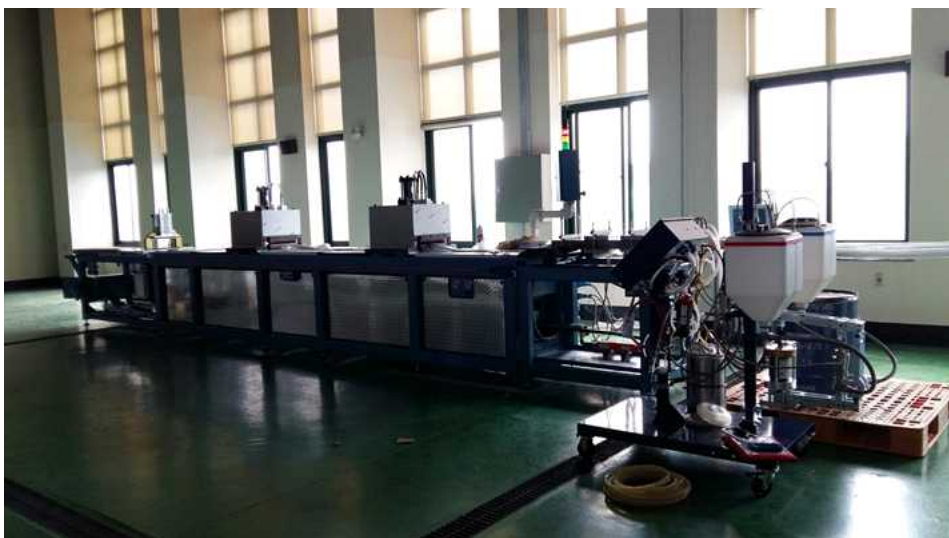
### 장비사진

자 산 명	인발 성형 가공기	관 리 팀	산업용소재연구단
		모델번호	M138/1-1
취득일자	2015.10.14	취득금액	288,815,908
보관위치	E동 4층	장비상태	고장
장비 설명	- 탄소/ 아라미드/ UHMWPE/ 유리섬유 등의 원사와 수지를 이용하여 로드(Rod), 빔(Beam), 파이프(Pipe) 형태의 대형구조물 부재를 제조 가능한 연구용 장비		
사양	- 속도 : 0.0001 ~ 20 m/sec or wide - Max Impact Test Force : 10 kN or more - 9,000 pounds pulling power, - 12' x 3' (300mm x 75mm) production - 4k watt heat zones,		
장비의 현재 상태	- 경미한 고장 상태로 수리 후 작동 가능
